# Ostravské vodárny a kanalizace a.s.

## Investiční záměr

# Rekonstrukce kanalizace v ul. Jahodová

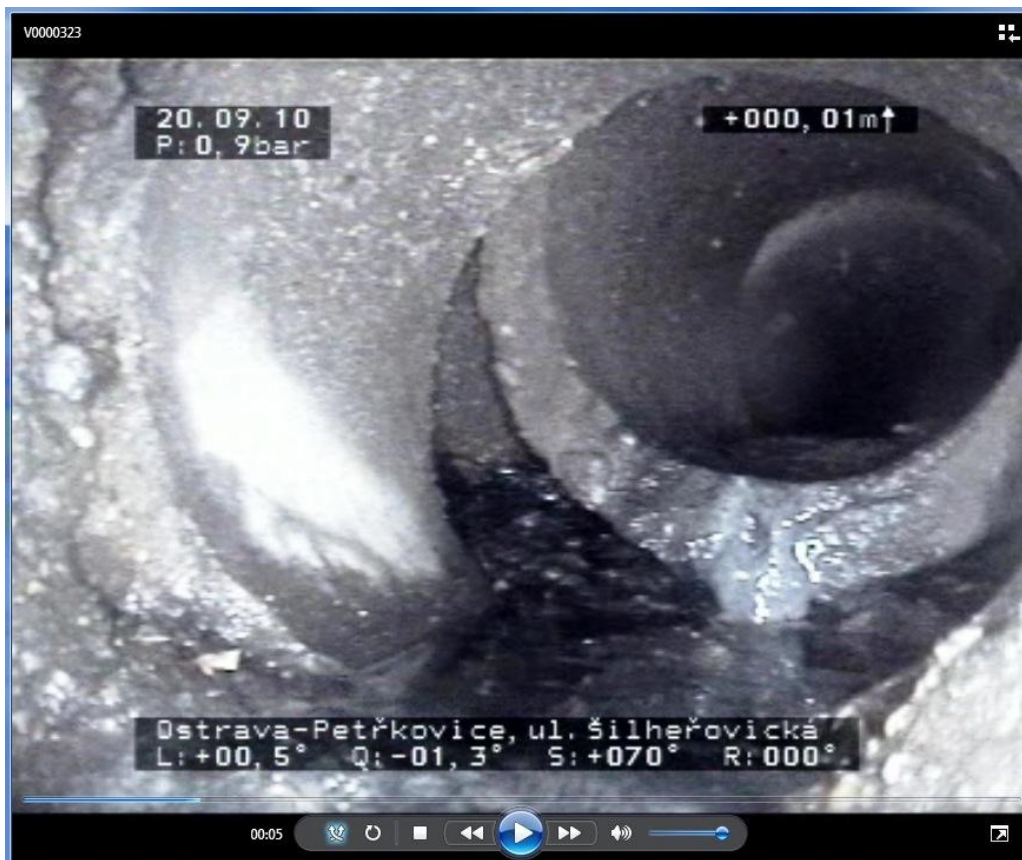
Napojení přípojky na potrubí

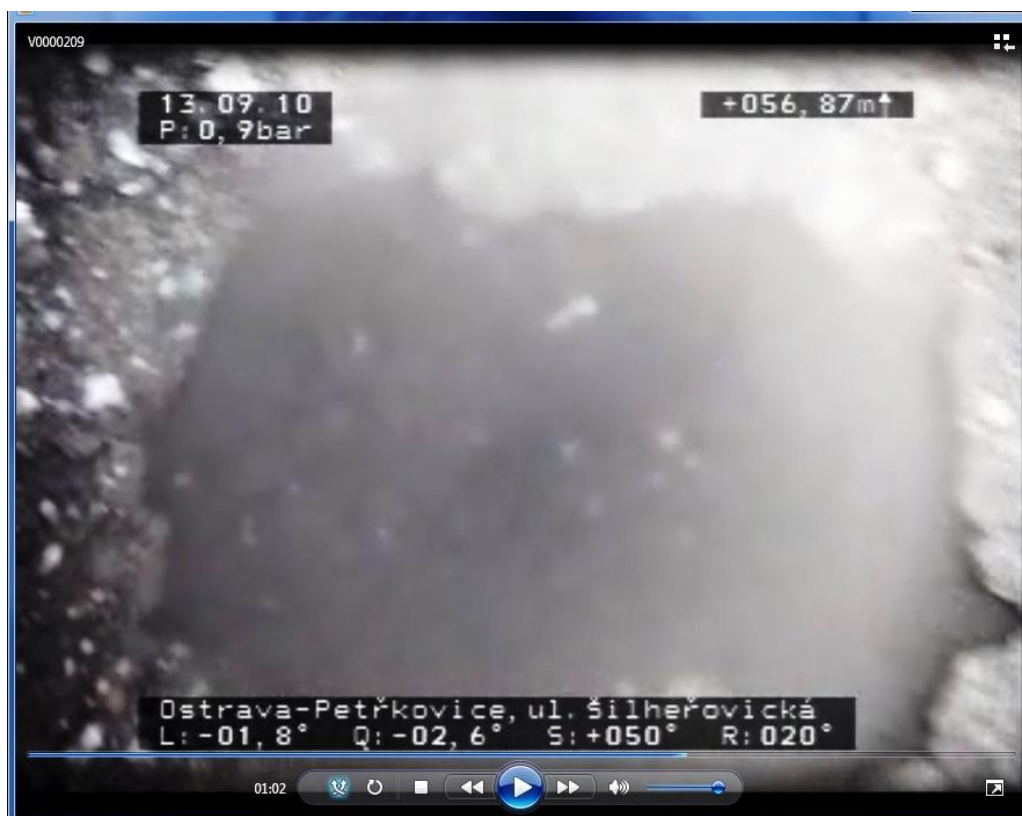
Kamerový průzkum prokázal, že betonové kanalizační potrubí profilu DN 200 -300 je ve velmi špatném technickém stavu, obzvláště v křížení ulic Jahodová a Šilheřovická. Na potrubí jsou četné koroze stěn potrubí, podélné a příčné trhliny, v potrubí se nachází nánosy způsobené protispády potrubí. Většina spojů je netěsných, některé spoje jsou přesazeny ve vertikálním směru, spoje jsou rozsazeny s přítokem balastních vod. Přípojky jsou nezapravené s korozi a místy se tvořícími kavernami. Revizní šachty jsou nevyhovující, zkorodované, místy chybí stupadla, šachtové skruže již netěsní.

Scházející část stěny potrubí

Navrhujeme rekonstrukci výše uvedené kanalizace otevřeným výkopem a její vymístění mimo soukromé pozemky. Jako materiál potrubí požadujeme použít plnostěnné polypropylenové potrubí SN16. Veškeré stávající funkční dešťové přípojky (včetně uličních vpustí z komunikace) požadujeme přepojit na novou stoku. Revizní šachty požadujeme vyměnit. Staré nefunkční potrubí, které vede přes zahrady, požadujeme zalít cementopopílkovou směsí.
