Ostravské vodárny a kanalizace a.s.

Investiční záměr

Rekonstrukce kanalizace v ul. Sabinova

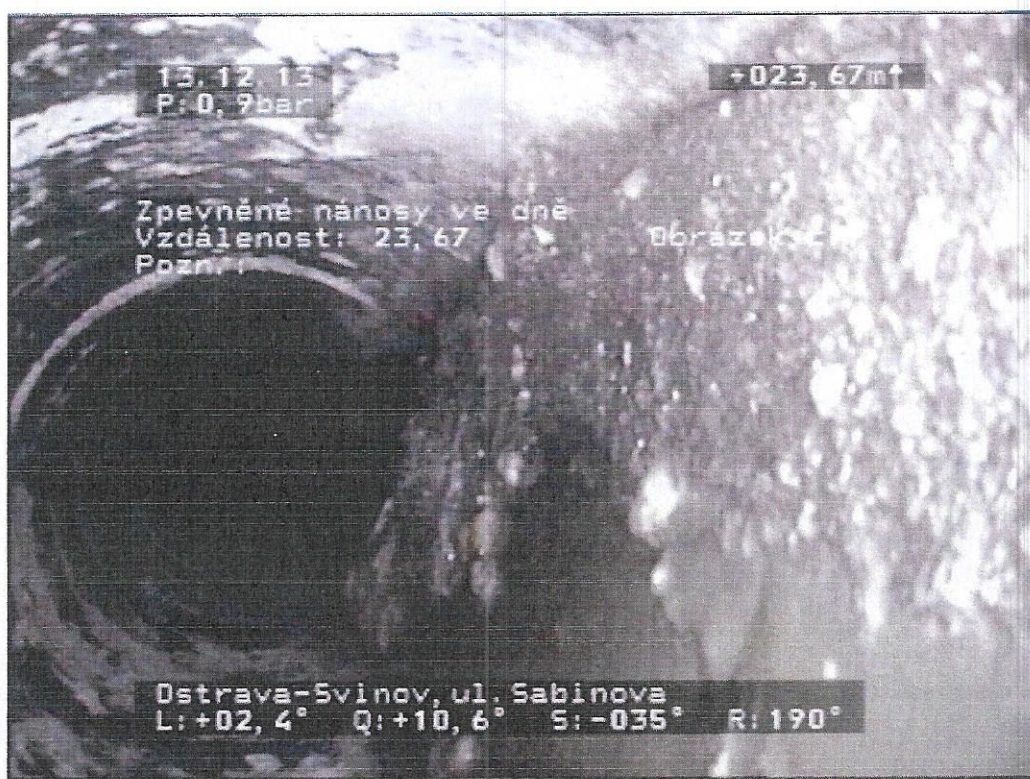
Kamerový průzkum prokázal, že betonové kanalizační potrubí profilu DN 300 - 500 je ve velmi špatném technickém stavu a místy se na potrubí nachází úseky s významnými protispády. Na potrubí jsou četné koroze stěn potrubí, podélné a příčné trhliny, v potrubí se nachází nánosy způsobené protispády potrubí. Většina spojů je netěsných, některé spoje jsou přesazeny ve vertikálním směru, spoje jsou rozsazeny s přítokem balastních vod. Přípojky jsou nezapravené s korozi a místy se tvořícími kavernami. Revizní šachty jsou nevyhovující, zkorodované, místy chybí stupadla, šachtové skruže již netěsní.

Zpevněné nánosy v potrubí v ulici Sabinova

Navrhujeme rekonstrukci výše uvedené kanalizace otevřeným výkopem v původní trase v novém spádu a nových profilech v souladu s provedenými hydrotechnickými výpočty. Jako materiál potrubí požadujeme použít kameninové trouby. Veškeré stávající funkční přípojky (včetně uličních vpustí z komunikace) požadujeme přepojit na rekonstruovanou stoku. Revizní šachty požadujeme vyměnit. V případě návrhu změny trasy nového potrubí požadujeme staré nefunkční potrubí vyplnit inertní (např. cementopopílkovou) směsí, rušené revizní šachty požadujeme rozebrat 1 m pod úroveň komunikace a zasypat.
