Z N A L E C K Ý P O S U D E K

o stanovení ceny osobního motorového vozidla tovární
značky: ŠKODA FABIA 1,4i , RZ : 7T89802.

o stanovení ceny osobního motorového vozidla tovární
značky: ŠKODA OCTAVIA 1,6i , RZ : 6T53702.

o stanovení ceny nákladního motorového vozidla tovární
značky: VW CADDY 1,4i , RZ : 5T33605.

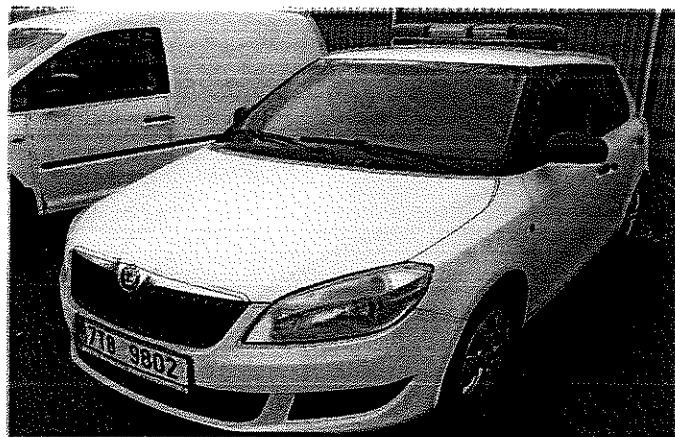
1.5.5 SKŘÍŇ KAROSÉRIE – celokovová, samonosná. Závady: drobná koroze v místech oděrek karosérie . Závěsy předních dveří rozvolněny. Mech. oděrky v karosérii. Barva bílá s oděrkami v laku karosérie + zašlá se zbytky polepů policie. Stav horší k době provozu a počtu ujetých kilometrů.

1.5.6 VÝBAVA KAROSÉRIE - poškozeno : přední nárazník + těsnění kolem všech dveří. Přední sedadla prosezená + poškozené čalounění předních dveří. Koberce v expandovaných místech prodřené. Interiér omšělý. Stav horší k době provozu a počtu ujetých kilometrů.

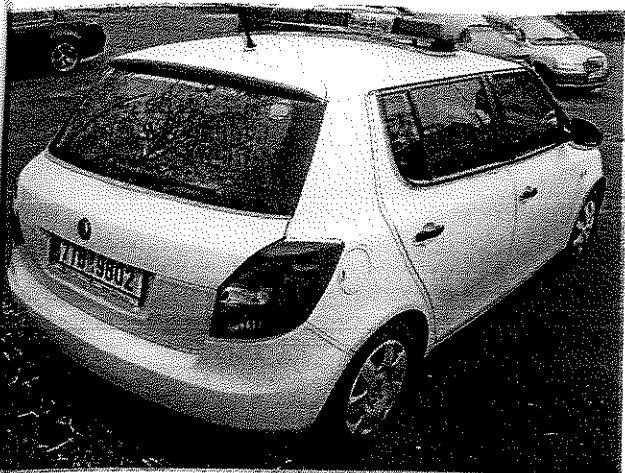
Start horší, výkon a akcelerace - úměrná. Chod motoru rovnoměrný. Povrchová koroze výfukového potrubí + netěsný. Únik oleje z motoru + zvýšená spotřeba. Těsnost chladícího a palivového systému v normě. Uložení motoru rozvolněno /opotřebované silentbloky/. Povrchové znečištění bloku motoru. Závada v jednotce řízení motoru /svítí kontrolka/. Záběr spojky rovnoměrný. Stav horší k době provozu a počtu ujetých kilometrů.

1.5.2 PŘEVODOVKA, ROZVODOVKA, HNACÍ HŘÍDELE – převodovka pětistupňová, příčně uložená, plně synchronizovaná. Závady – únik oleje z převodovky. Dle sdělení hlučná ložiska převodovky za studena. Rozvolněny klouby hnacích hřídelů . Povrchové znečištění skupiny. Stav horší k době provozu a počtu ujetých kilometrů.

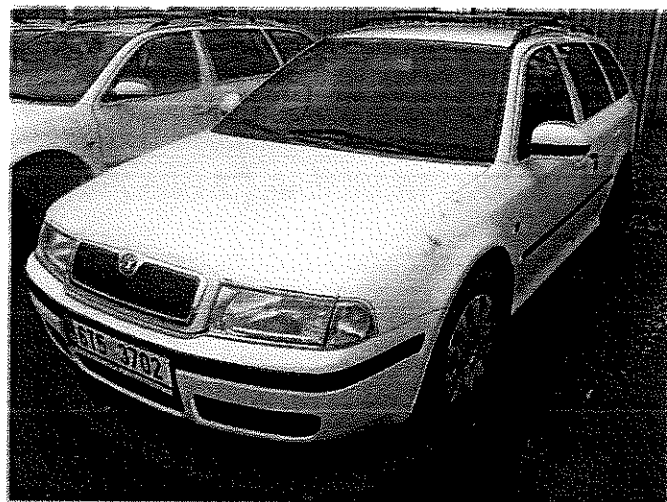
1.5.5 SKŘÍŇ KAROSÉRIE – celokovová, samonosná. Závady: koroze v místech oděrek karosérie /prahy , lemy/ . Závěsy předních dveří rozvolněny. Mech. oděrky v karosérii. Barva bílá s oděrkami v laku karosérie + zašlá se zbytky polepů policie. Stav horší k době provozu a počtu ujetých kilometrů.

1.5.6 VÝBAVA KAROSÉRIE - poškozeno : těsnění kolem všech dveří, čalounění předních dveří, středový panel přístrojové desky + okládací kastlík. Chybí p. př. madlo nad dveřmi. Přední sedadla prosezená. Čalounění včetně koberců v expandovaných místech prodřená. Ventilátor větrání interiéru – hlučný. Převod táhel stěračů – rozvolněn. Interiér omšelý. Stav horší k době provozu a počtu ujetých kilometrů.

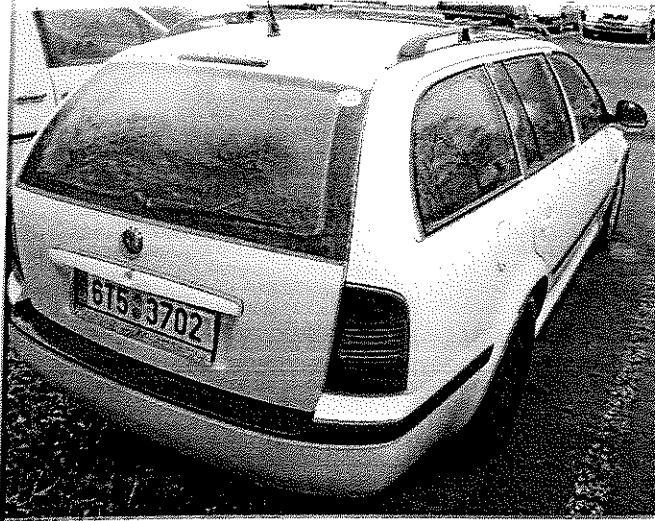
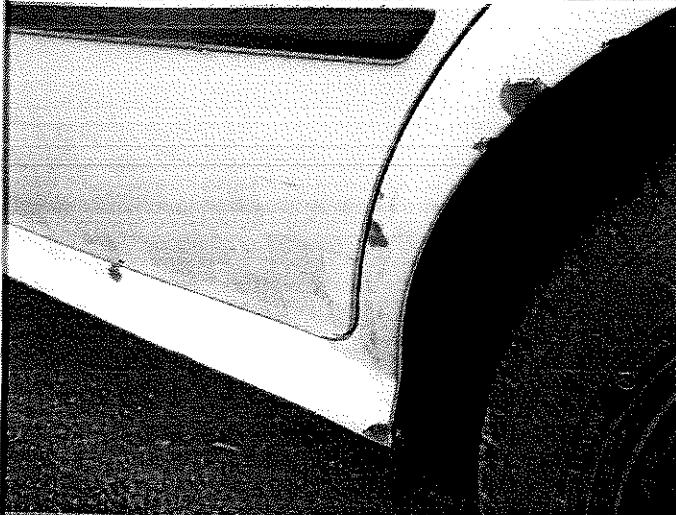
Povrchová koroze výfukového potrubí + netěsný. Únik oleje z motoru + zvýšená spotřeba. Těsnost chladícího a palivového systému v normě.

Uložení motoru rozvolněno /opotřebované silentbloky/. Povrchové

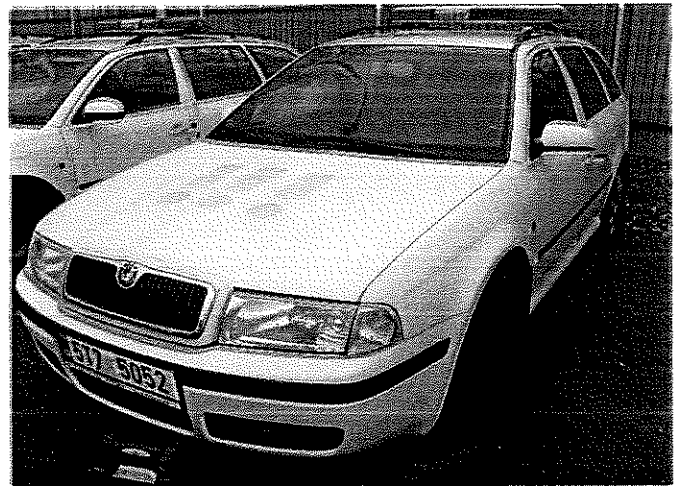
o stanovení ceny osobního motorového vozidla tovární
značky: ŠKODA OCTAVIA 1,6i , RZ : 5T75052.

Závady: drobná koroze v místech oděrek karosérie /prahy/ .

1.5.6 VÝBAVA KAROSÉRIE - poškozeno : těsnění kolem všech dveří, čalounění předních dveří, středový panel přístrojové desky + odkládací kastlík, střechnice. Přední sedadla prosezená + poškozená. Čalounění včetně koberců v expandovaných místech prodřené. Nepravidelná koroze brzdového potrubí. AKU nedrží kapacitu. Interiér omšelý. Stav horší k době provozu a počtu ujetých kilometrů.

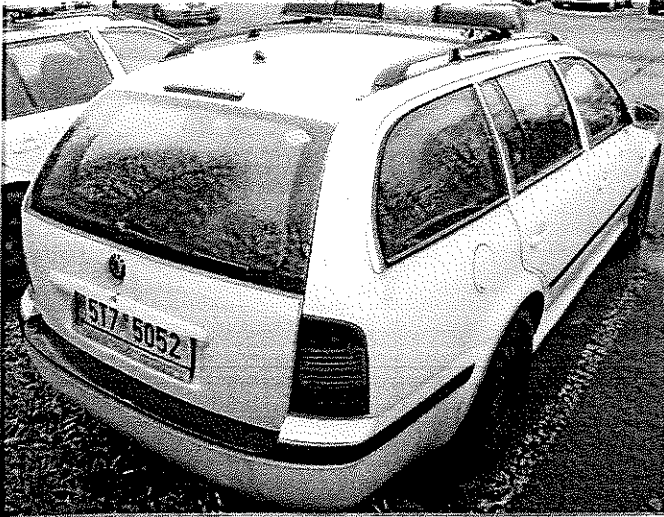
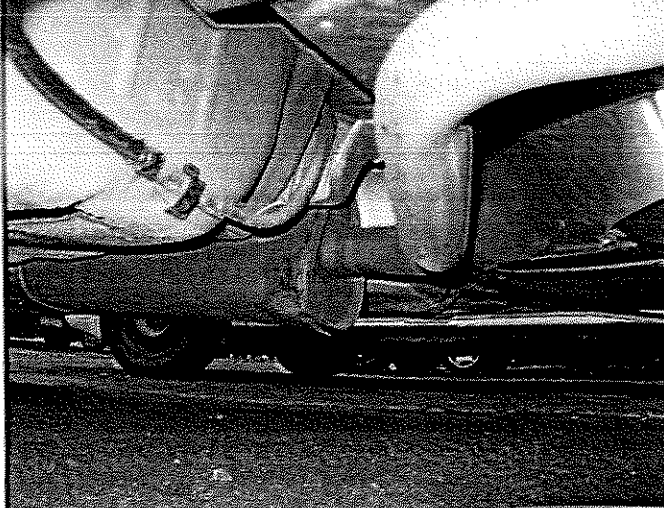
Start , výkon a akcelerace - horší. Chod motoru nerovnoměrný /nepravidelně jeden válec vynechává/. Koroze + netěsnost výfukového potrubí. Únik oleje z motoru. Těsnost chladícího a palivového systému v normě. Uložení motoru rozvolněno /opotřebované silentbloky/.

Závady: poškozena levá strana zadní nápravy + diskové kolo. Mírně zvýšené vůle v uložení a v zavěšení kol zadní nápravy. Snížená účinnost tlumičů pérování. Povrchová koroze diskových kol. Únava zadních pružin. Stav horší k době provozu a počtu ujetých kilometrů.

Závady: zvýšená vůle v řízení a v zavěšení kol přední nápravy /hlavně zadní silentbloky spodních ramen/. Lehká ovalita předních brzdových kotoučů. Průsak oleje z okruhu servořízení. Povrchová koroze diskových kol. Snížený účinek tlumičů pérování. Stav horší k době provozu a počtu ujetých kilometrů.

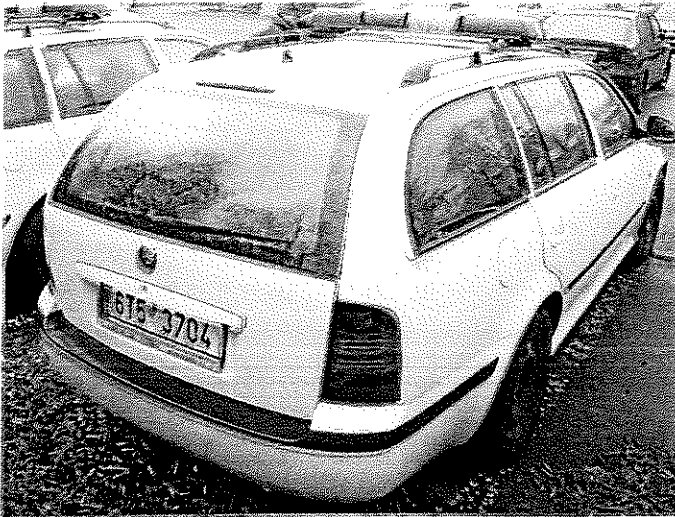
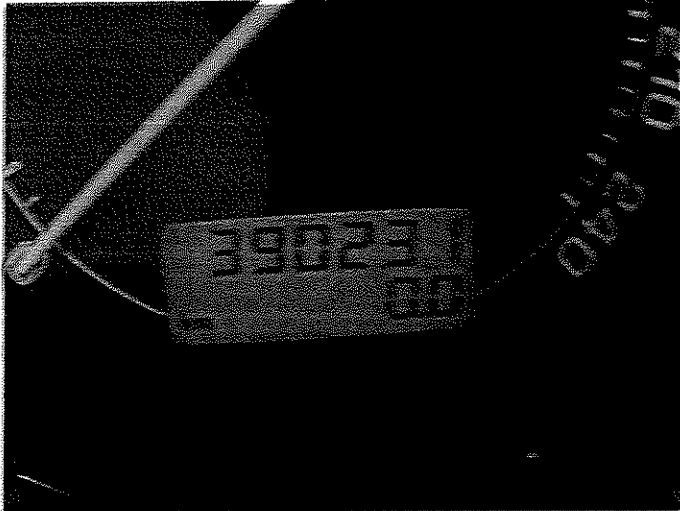
Start horší, výkon a akcelerace – úměrná /dle sdělení provozovatele/. Chod motoru rovnoměrný. Koroze výfukového potrubí + netěsný. Únik oleje z motoru + zvýšená spotřeba. Těsnost chladícího a palivového systému v normě. Uložení motoru rozvolněno /opotřebované silentbloky/. Záběr spojky rovnoměrný. Stav horší k době provozu a počtu ujetých kilometrů.

Závady: Mírně zvýšené vůle v uložení a v zavěšení kol zadní nápravy. Snížená účinnost tlumičů pérování. Povrchová koroze diskových kol. Únava vinutých pružin. Stav horší k době provozu a počtu ujetých kilometrů.

Závady: zvýšená vůle v řízení a v zavěšení kol přední nápravy. Koroze předních brzdových kotoučů. Vůle v řízení. Povrchová koroze diskových kol. Snížený účinek tlumičů pérování. Únava vinutých pružin Stav horší k době provozu a počtu ujetých kilometrů.

Závady: drobná koroze v místech oděrek karosérie /prahy/ . Lehce poškozen l. př. blatník, l.př. dveře. Závěsy předních dveří rozvolněny. Mech. oděrky v karosérii. Barva bílá s oděrkami v laku karosérie + zašla se zbytky polepů policie. Stav horší k době provozu a počtu ujetých kilometrů.

1.5.6 VÝBAVA KAROSÉRIE - poškozeno : těsnění kolem všech dveří, čalounění předních dveří, středový panel přístrojové desky + odkládací kastlík, trojúhelníková mřížka p.př. dveří. Chybí přední plastové kryty uchycení hagusů. Přední sedadla prosezená + poškozená. Čalounění včetně koberců v expandovaných místech prodřené. Nepravidelná koroze brzdového potrubí. AKU nedrží kapacitu. Interiér omšelý. Převod táhel stěračů rozvolněn. Hlučný ventilátor interiéru. Stav horší k době provozu a počtu ujetých kilometrů.

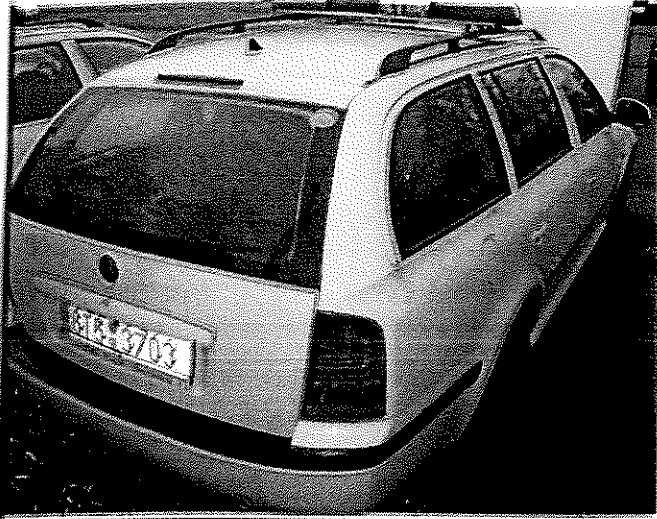
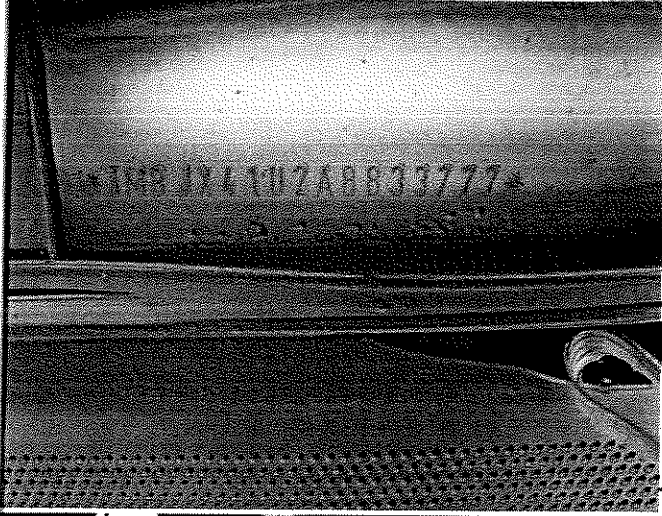
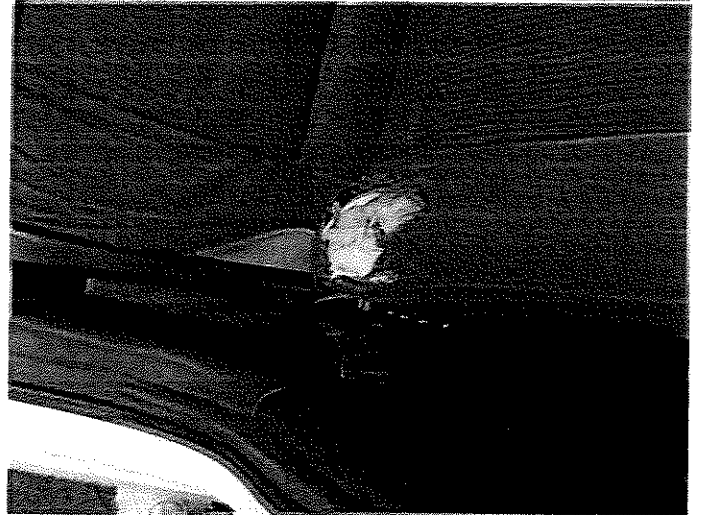
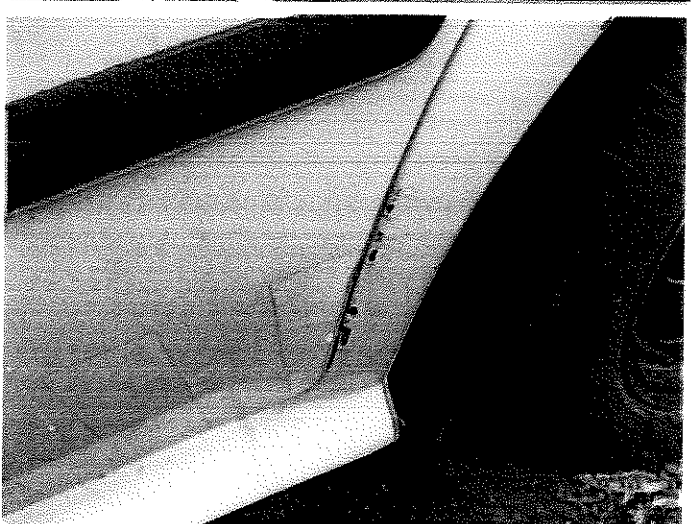
Start , výkon a akcelerace - úměrná. Chod motoru rovnoměrný. Koroze výfukového potrubí + netěsný. Únik oleje z motoru + zvýšená spotřeba. Těsnost chladicího a palivového systému v normě. Uložení motoru rozvolněno /opotřebované silentbloky/. Závada na startéru. Záběr spojky rovnoměrný. Stav horší k době provozu a počtu ujetých kilometrů.

1.5.2 PŘEVODOVKA, ROZVODOVKA, HNACÍ HŘÍDELE – převodovka pětistupňová, příčně uložená, plně synchronizovaná. Závady – hlučná převodovka + únik oleje. Poškozená levá poloosa. Rozvolněn kloub pravého hnacího hřídele . Povrchové znečištění skupiny. Stav horší k době provozu a počtu ujetých kilometrů.

Závady: mírně zvýšené vůle v uložení a v zavěšení kol zadní nápravy. Snížená účinnost tlumičů pérování. Únava zadních pružin. Povrchová koroze skupiny. Stav horší k době provozu a počtu ujetých kilometrů.

Závady: mírně zvýšená vůle v uložení a v zavěšení kol přední nápravy. Lehká ovalita předních brzdových kotoučů. Průsak oleje z okruhu servořízení. Povrchová koroze skupiny. Snížený účinek tlumičů pérování. Stav horší k době provozu a počtu ujetých kilometrů.

Závady: koroze lemů blatníků a v místech oděrek karosérie . Závěsy předních dveří rozvolněny. Mech. oděrky v karosérii. Barva bílá s oděrkami v laku karosérie + zašlá se zbytky polepů policie. Stav horší k době provozu a počtu ujetých kilometrů.

1.5.6 VÝBAVA KAROSÉRIE - poškozeno : těsnění kolem všech dveří, čalounění předních dveří, středový panel přístrojové desky + odkládací kastlík, střechnice. Přední sedadla prosezená + poškozená. Čalounění včetně koberců v expandovaných místech prodřené. Nepravidelná koroze brzdového potrubí. AKU nedrží kapacitu. Interiér omšelý. Stav horší k době provozu a počtu ujetých kilometrů.

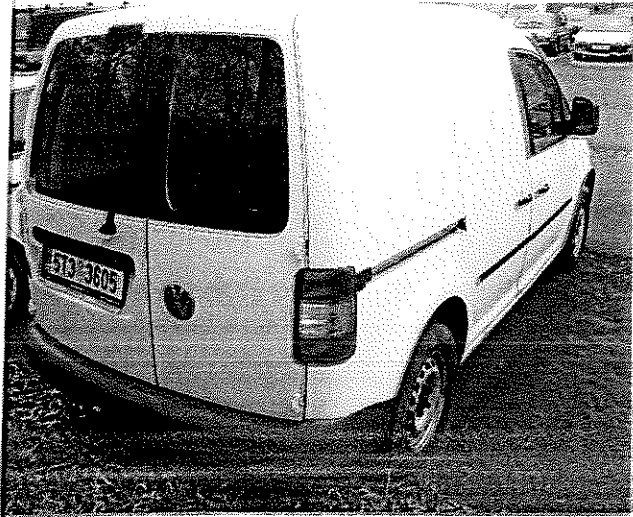
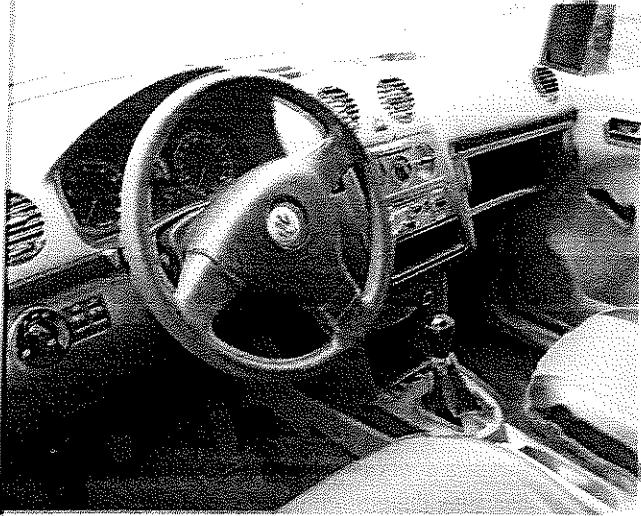
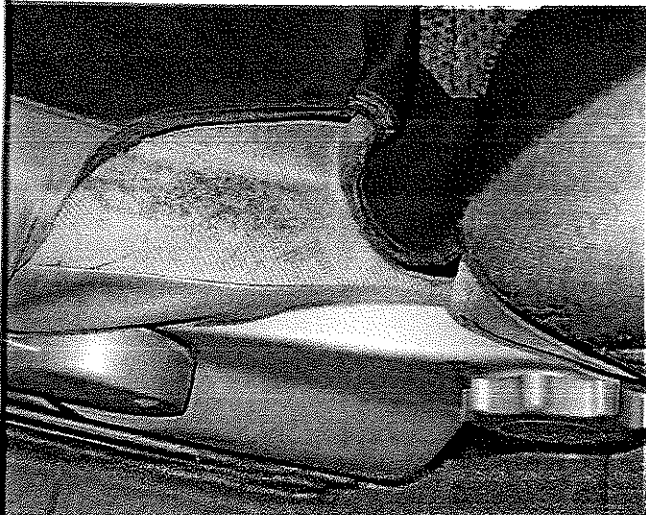
Start horší, výkon a akcelerace - horší. Motor po nastartování nedrží volnoběh. Povrchová koroze výfukového potrubí. Únik oleje z motoru. Těsnost chladícího a palivového systému v normě. Uložení motoru rozvolněno /opotřebované silentbloky/. Záběr spojky rovnoměrný. Stav horší k době provozu a počtu ujetých kilometrů.

1.5.3 ZADNÍ NÁPRAVA – hnaná, s tuhou nápravou, odpružená listovými pery, doplněná stabilizátorem. Kolové brzdy kotoučové, doplněné ABS systémem. Závady: mírně zvýšené vůle v uložení kol zadní nápravy. Snížená účinnost tlumičů pérování. Celková povrchová koroze skupiny včetně diskových kol. Stav horší k době provozu a počtu ujetých kilometrů.

1.5.4 PŘEDNÍ NÁPRAVA, ŘÍZENÍ – hnací, Mc Pherson, s příčnými rameny, doplněna stabilizátorem. Kolové brzdy kotoučové doplněné ABS systémem. Závady: mírně zvýšená vůle v uložení a v zavěšení kol přední nápravy. Snížený účinek tlumičů pérování. Povrchová koroze spodních ramen, polos a stabilizátoru. Stav horší k době provozu a počtu ujetých kilometrů.

1.5.5 SKŘÍŇ KAROSÉRIE – celokovová, samonosná. Závady: poškozeno zavěšení levých předních dveří, levý přední blatník, pravý zadní blatník. Nepravidelná koroze prahů karosérie. Závěsy p. př. dveří rozvolněny. Drobné mech. oděrky v karosérii. Barva bílá s oděrkami v laku karosérie + zašlá se zbytky polepů policie. Stav horší k době provozu a počtu ujetých kilometrů.

1.5.6 VÝBAVA KAROSÉRIE - poškozeno : těsnění kolem všech dveří. Přední sedadla prosezená + poškozené čalounění předních dveří. Koberce v expandovaných místech prodřené. Interiér omšelý. Chybí znak VW v přední masce. Aku nedrží kapacitu. Převod stěračů rozvolněn. Stav horší k době provozu a počtu ujetých kilometrů.
