**Zoologický průzkum a posouzení stavby z hlediska výskytu obecně a zvláště
chráněných synantropních druhů živočichů**

**„Energetické úspory MNO, Centrální sklad/ sklad oddělení zásobování“
v areálu Městské nemocnice Ostrava**

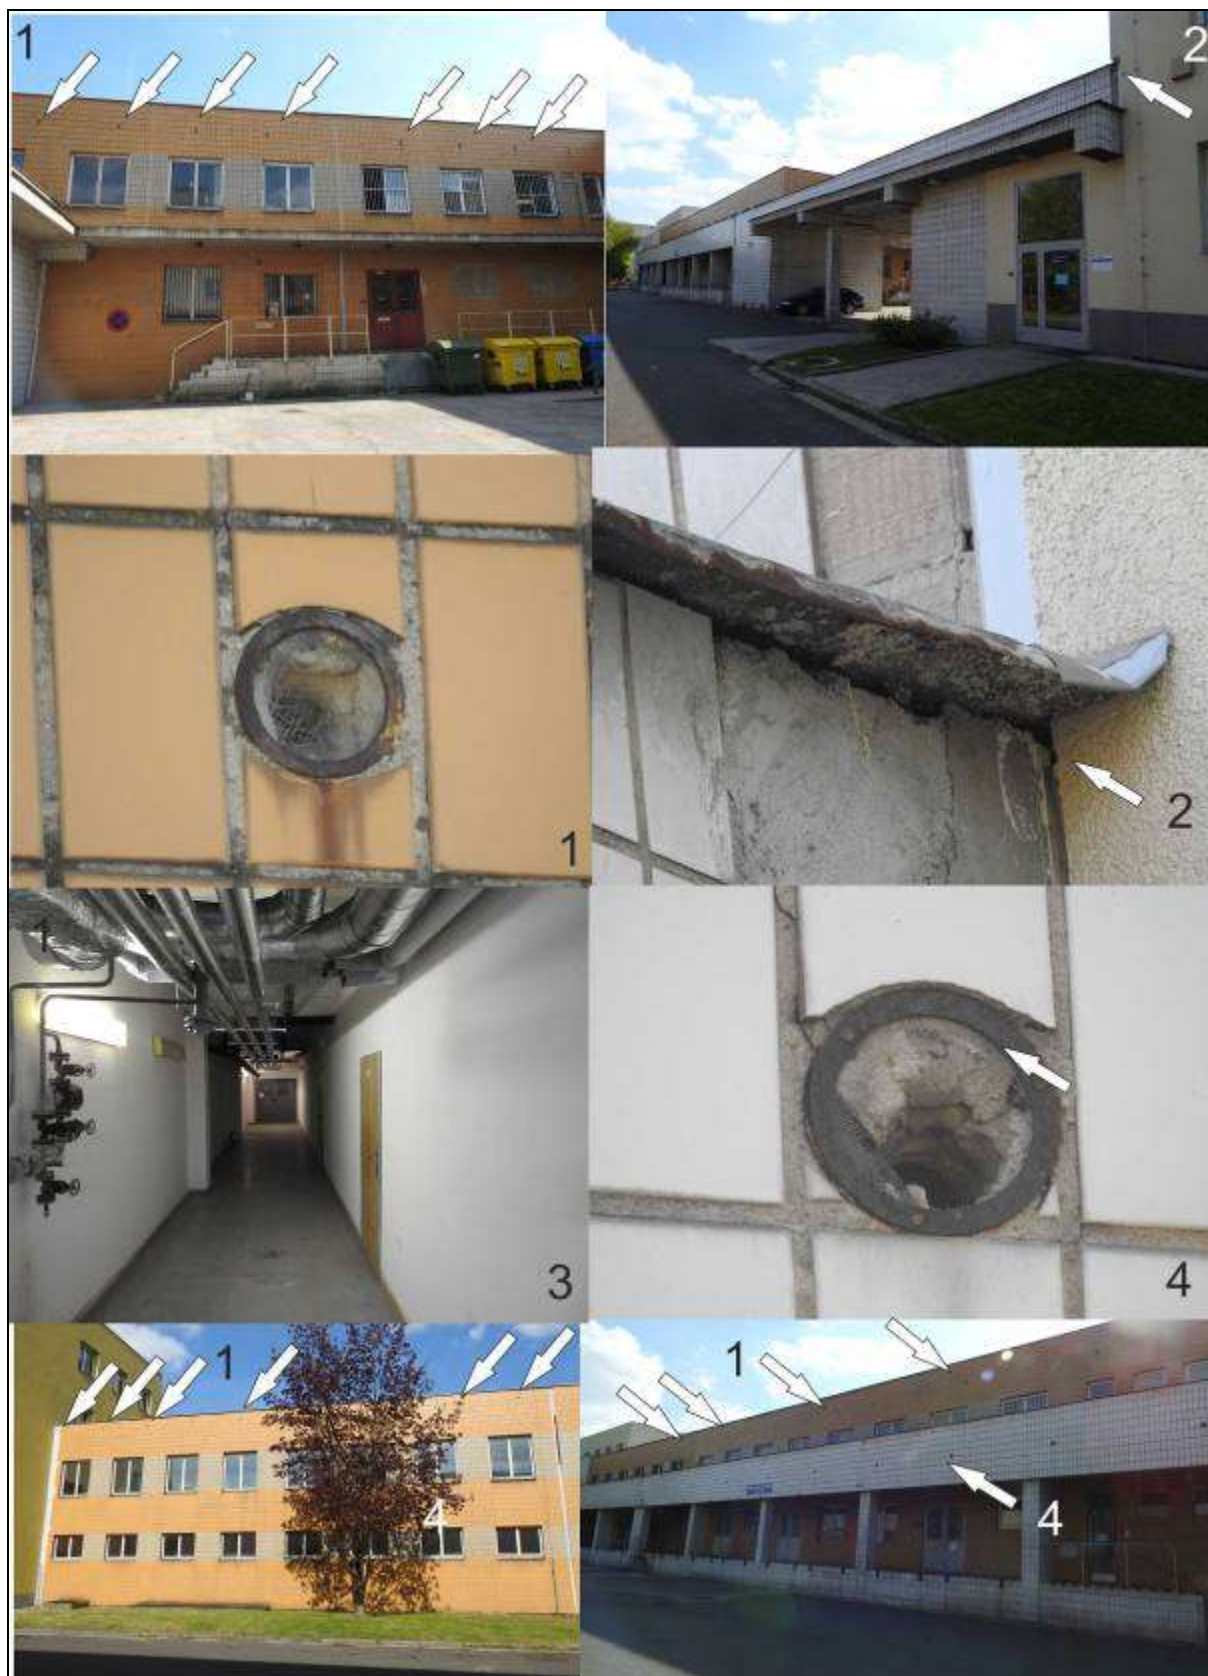
Obr. č. 1 – Budova CS/ sklad oddělení zásobování, pozice 1- větrací otvory v atice se na žluté budově nacházejí velmi hojně, bylo zde napočítáno 50 otvorů, z nichž téměř všechny mají narušenou či odpadlou mřížku, většina tak velmi dobře může sloužit jako úkryt a hnízdiště pro netopýry a ptáky; 2 - detail škvíry pod oplechováním střechy v místě dilatační spáry na budově hospodářské budovy a centrálního skladu; 3- přízemní prostory jsou vyhřívány ústředním topením a celoročně využívány, pro netopýry tedy velmi nevhodné a nevyužitelné prostory; 4- Na bílé budově se v atice nachází 12 otvorů, které rovněž mohou sloužit jako vhodné prostory pro ptáky a netopýry (24. 4. 217).

- 2) S ohledem na zachování hnízdních úkrytů pro rorýse a netopýry je potřeba na budově ponechat přístupné všechny odvětrávací otvory a to jak na žluté, tak bílé budově. Ponechání a úprava původních hnízdišť je vždy lepší řešení než vyvěšování budek. V případě, že toto opatření nebude možné, je potřeba po konzultaci s orgánem ochrany přírody přistoupit ke kompenzačnímu opatření, které v rámci rekonstrukce spočívá v nutné instalaci speciálních netopýřích a rorýsích budek (zejména pokud bude zrušen přístup do specifických prostor). Parametry budek, materiály a jejich umístění musí vycházet z dlouhodobých ověřených standardů (www.rorysi.cz). Z dlouhodobé zkušenosti doporučujeme dřevocementové budky (Schwegler), které mají životnost přes 30 let a nejsou časem rozkládány např. strakapoudy. Vhodné budky pro rorýse a netopýry, lze zakoupit na zde uvedené adrese www.zelenadomacnost.com. S ohledem na množství větracích otvorů by kompenzační opatření měla nahradit minimálně 1 rorýsí hnízdiště, doporučujeme budku alespoň pro 2 až 3 páry. V případě netopýrů, doporučujeme na budově umístit celoroční budky, a to jak pro letní tak zimní užívání, či průlezné budky, které umožní netopýřům i nadále využívat současné otvory v počtu 6 budek. Na západní stranu 2 budky, na východní – 2 budky na bílou budovu a 2 budky na žlutou budovu.

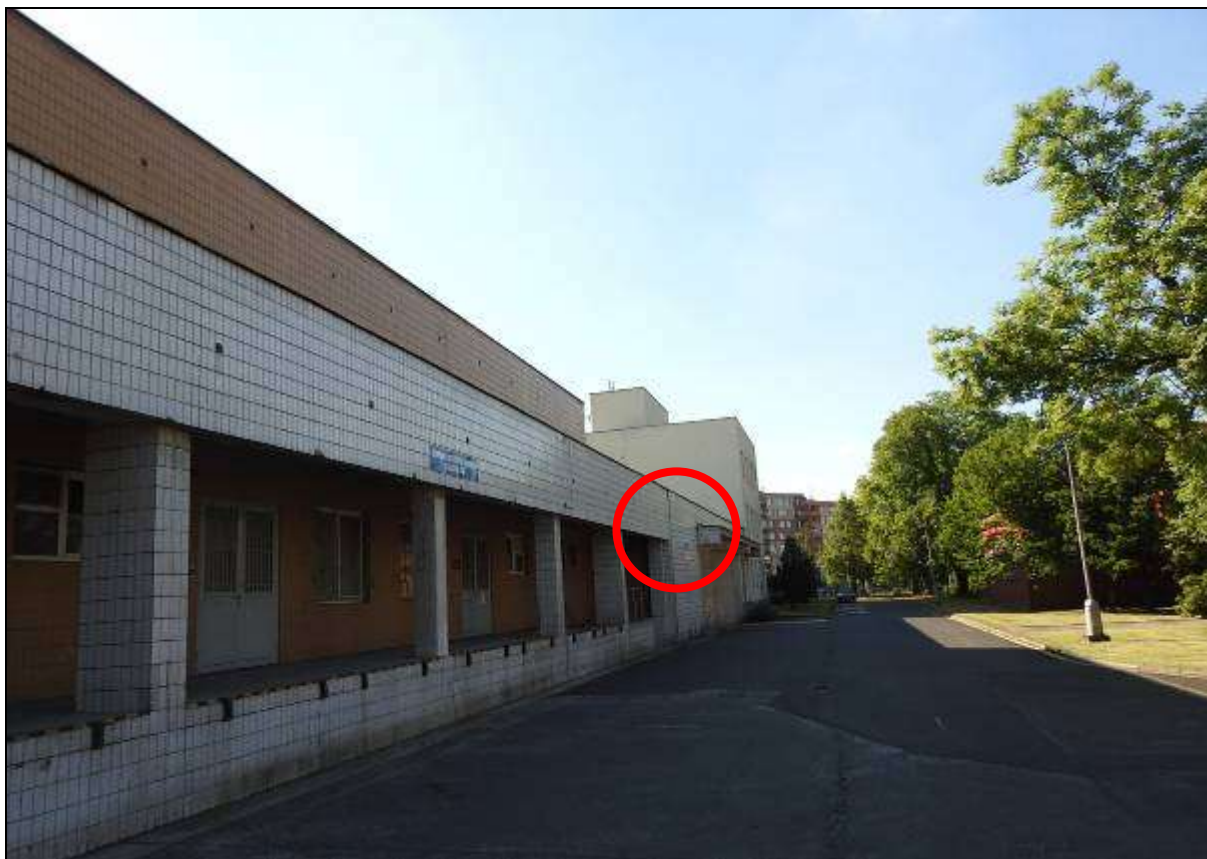
Obr. č. 2 – Červený polygon vymezuje místo kam rorýsi k větracím otvorům v průběhu června nejvíce nalétávali (9. 6. 2017).

Dne 9. 6. 2017 (17:15 – 22:30, teplota vzduchu +27°C). V území byla provedena kontrola budovy po celém jejím obvodu. Budova byla několikrát v rozmezí uvedeného času obejita, a prohlížena za pomoci dalekohledu, osvětlována svítilnami, po dobu průzkumu byl používán batdetector. V rámci průzkumu byl během dne zaznamenán přelet rehka zahradního (*Phoenicurus phoenicurus*), straky obecné (*Pica pica*) a nad a kolem budovy také přelety rorýsů (*Apus apus*). Na spodní řadu větracích otvorů na „bílé budově“ nalétávala skupina rorýsů, zejména pak u odvětrávacích otvorů atiky v blízkosti vjezdu do dvora (obr. č. 2). Přímé vlety do konkrétních odvětrávacích otvorů nebyly zaznamenány.

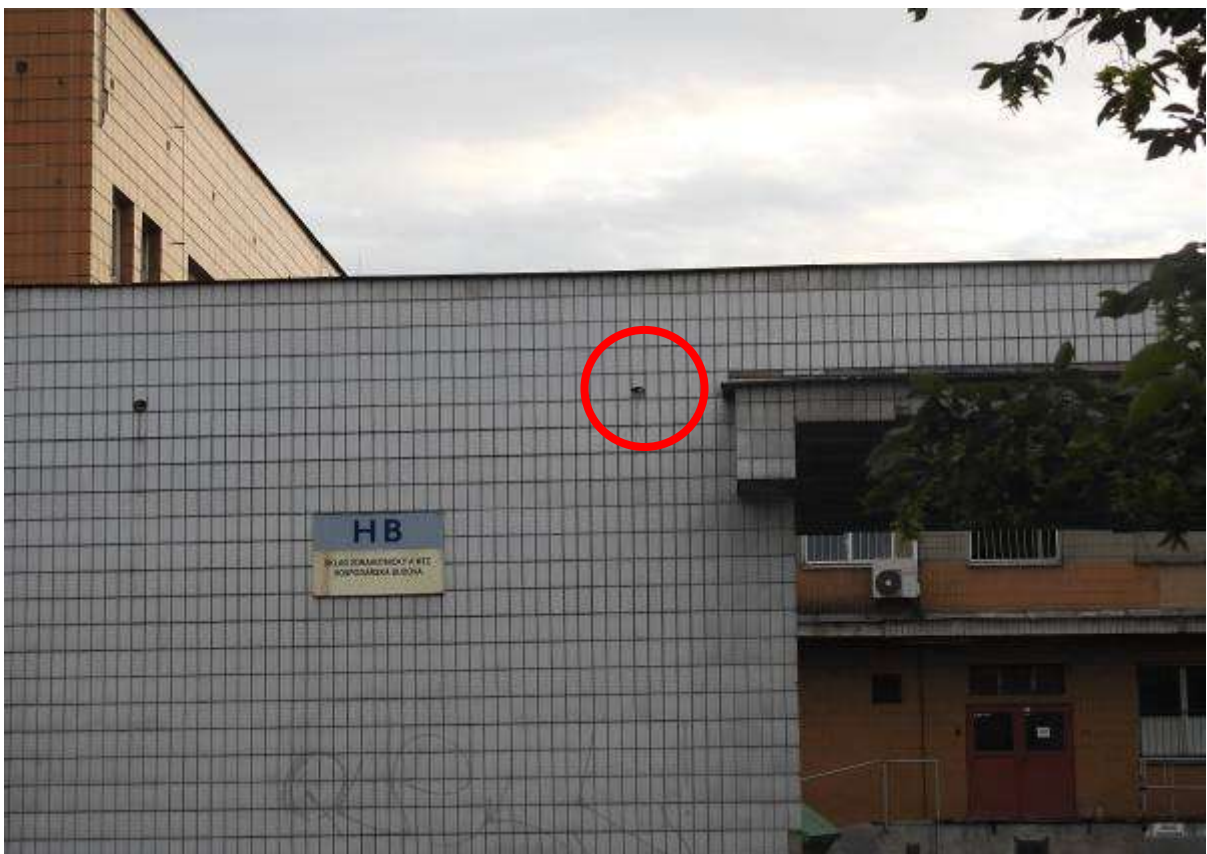
Obr. č. 3 – Červený polygon vymezuje místo kam rorýsi nalétávali a byl zde posléze nalezen pro ně typický trus (16.7.2017).

Dne 16. 7. 2017 (19:30 – 23:00, teplota vzduchu +20,7°C polojasno). Byla v území provedena kontrola budovy po celém jejím obvodu. V rámci průzkumu byl během dne z ptáků zaznamenán výskyt straky obecné (*Pica pica*) a vysoko ve vzdušném prostoru přelety rorýsů (*Apus apus*). Při této kontrole bylo již opakovaně zaznamenáváno nalétávání rorýsů na jeden konkrétní odvětrávací otvor, který se nachází úplně vpravo u vjezdu do dvora (obr. č. 3). Rovněž byl zde nalezen typický kulovitý trus rorýsů pod otvorem. Z tohoto pohledu je potřeba označit toto místo jako hnízdi pro tento druh.

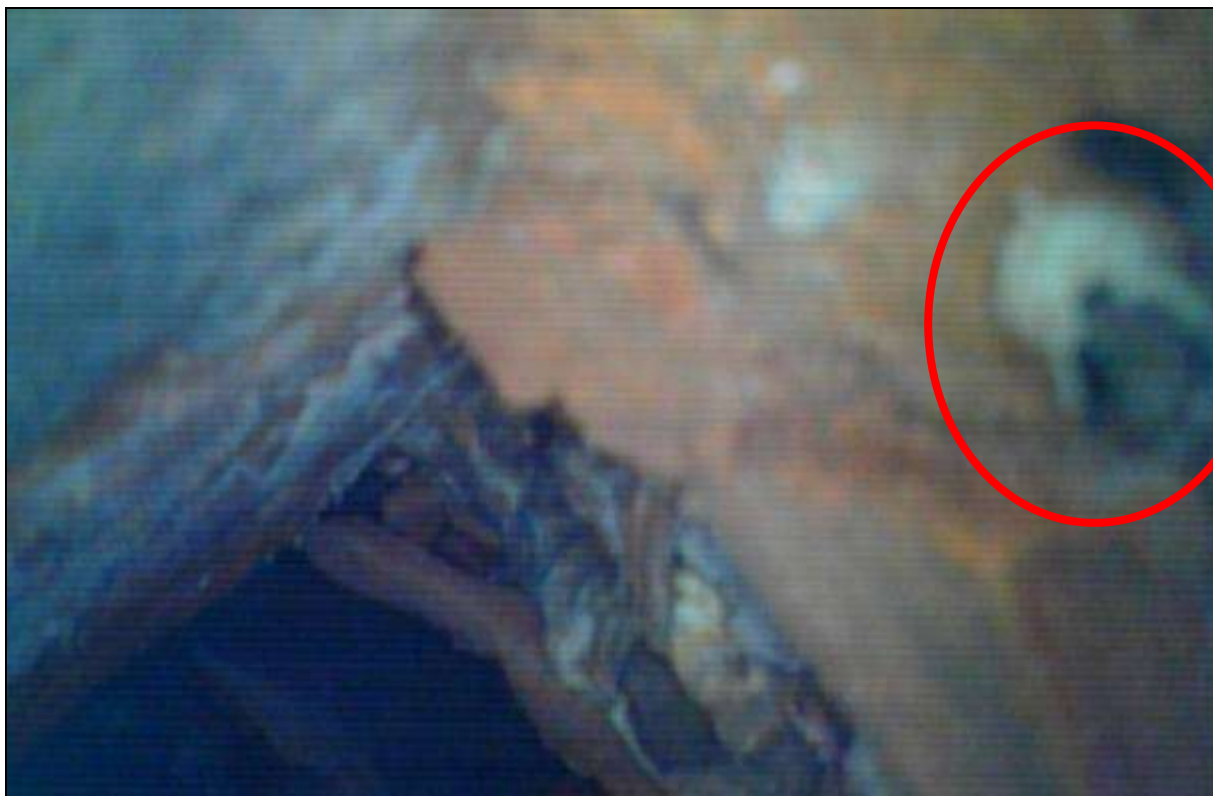
Obr. č. 4 – Červený polygon označuje trus rorýsů nalezený ve ventilačním otvoru na bílé budově. Záznam pochází z teleskopické inspekční kamery DeWalt DCT410, která má rozlišení VGA. Pořizování fotografií kamerou není vždy snadné, proto je fotografie natočená (11.8.2017).

větracích otvorů na západní straně směrem do areálu nemocnice, byly z bezpečnostních důvodů zkontrolovány pouze dva otvory. V těchto otvorech byl nalezen trus netopýrů za pomoci inspekční kamery. Na východní straně byly na bílé, nižší budově systematicky zkontrolovány všechny odvětrávací otvory. Ve většině z nich byl nalezen trus netopýrů. V několika z nich je otvor natolik velký, že netopýři patrně využívají prostor za zdí jako úkryt, přesto většina těchto otvorů je natolik úzká, že je netopýři využívají patrně jen dočasně. S ohledem na tato zjištění je potřeba nahlížet na budovu jako sídlo netopýrů (ať již dočasné či trvalé).

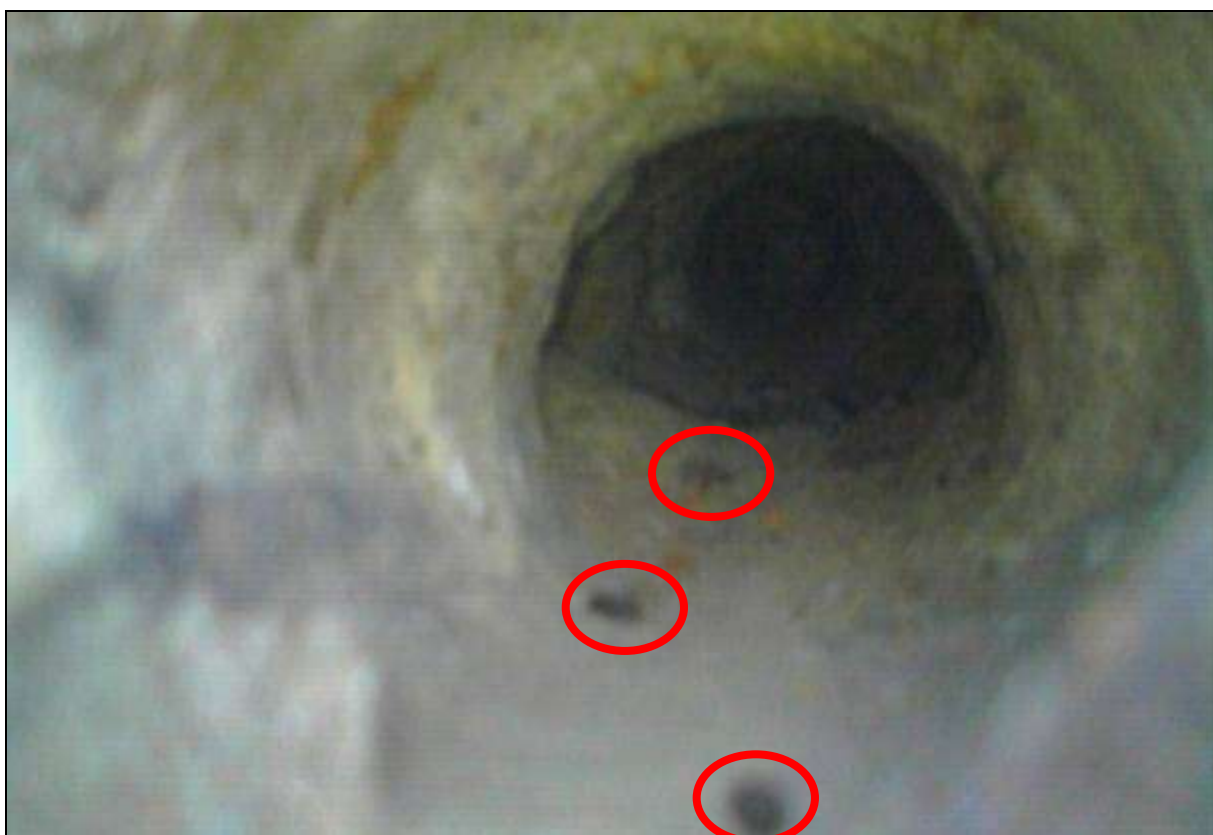
Obr. č. 5 – Červený polygon ukazuje netopýří trus v jednom z ventilačních otvorů na bílé budově. Trus se nacházel ve většině otvorů (11. 8. 2017).
