Ostravské vodárny a kanalizace a.s.

Investiční záměr

Rekonstrukce vodovodu ul. Bažantí

Koordinace se stavbou „Odstranění septiku v ul. Na Liščině“

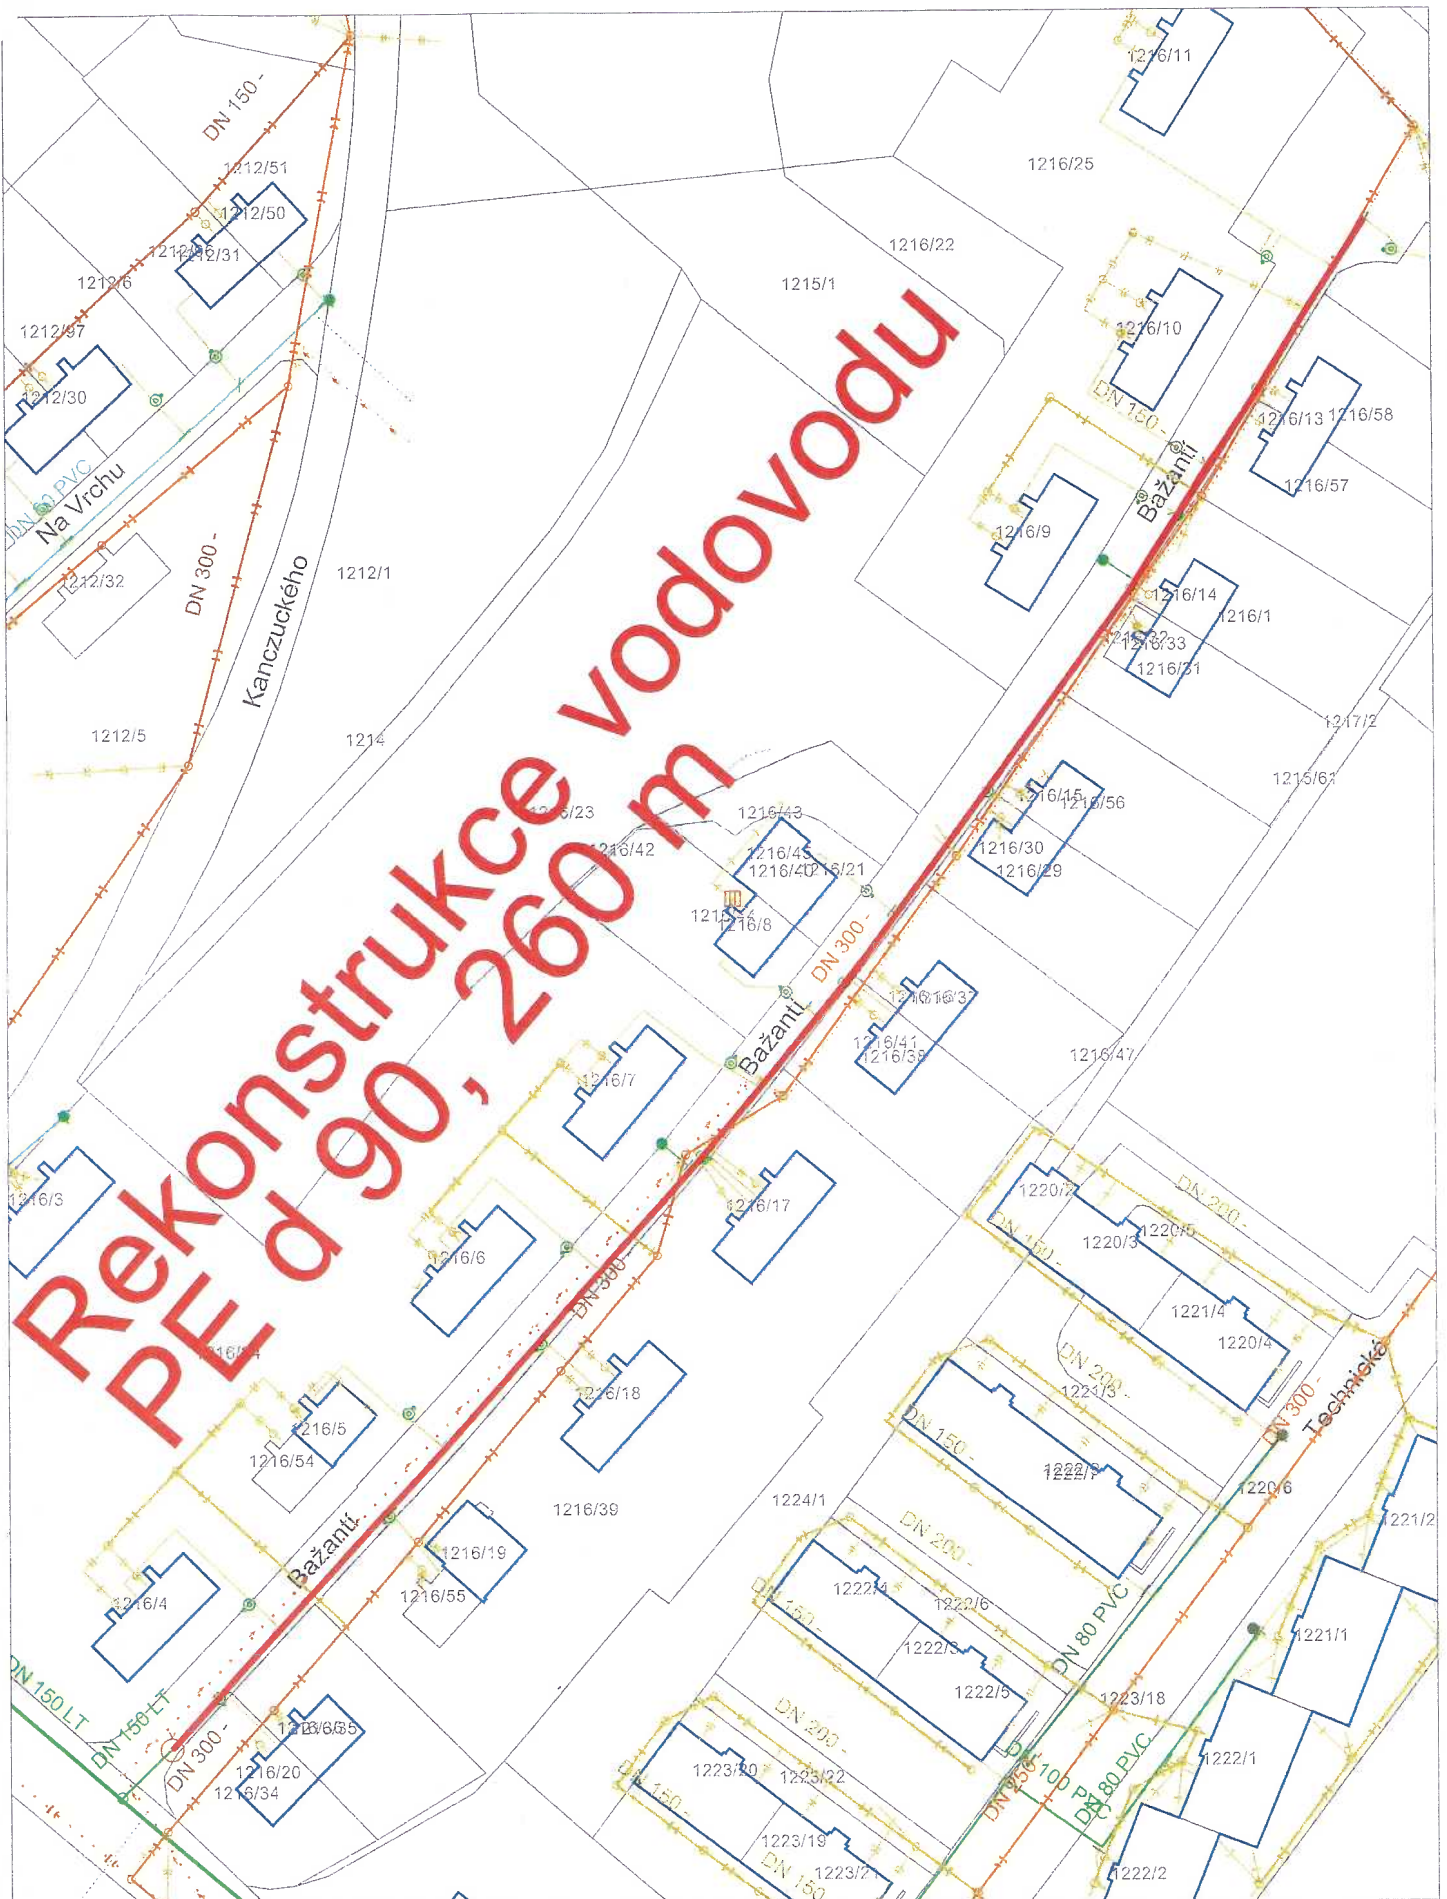
Přílohy: Situace 1 : 1 000

Dle přiložené situace stávající vodovodní řad nahrazen novým potrubím PE d 90 v dl. cca 260 m. Trasa může být v rámci zpracování projektové dokumentace upravena v závislosti s trasou nové kanalizace, případně jiných inženýrských sítí. Stávající přípojky budou přepojeny na nový vodovod.

Orientační zákes sítě Ostravské vodárny a kanalizace a.s.		Kat. území: Hrušov		
Vytiskl: Nováček	Tisk dne: 21.2.2017	Měřítko: 1:1000		
Nadpis: IZ rek. vodovodu ul. Bažantí				Číslo listu: 1/1
Jméno listu:
